## RAPPORT D'INSPECTION INDÉPENDANT

# Peugeot 2008

Env. 121 000 km · Octobre 2026

Inspecté par Carvise · Relu par Carvise

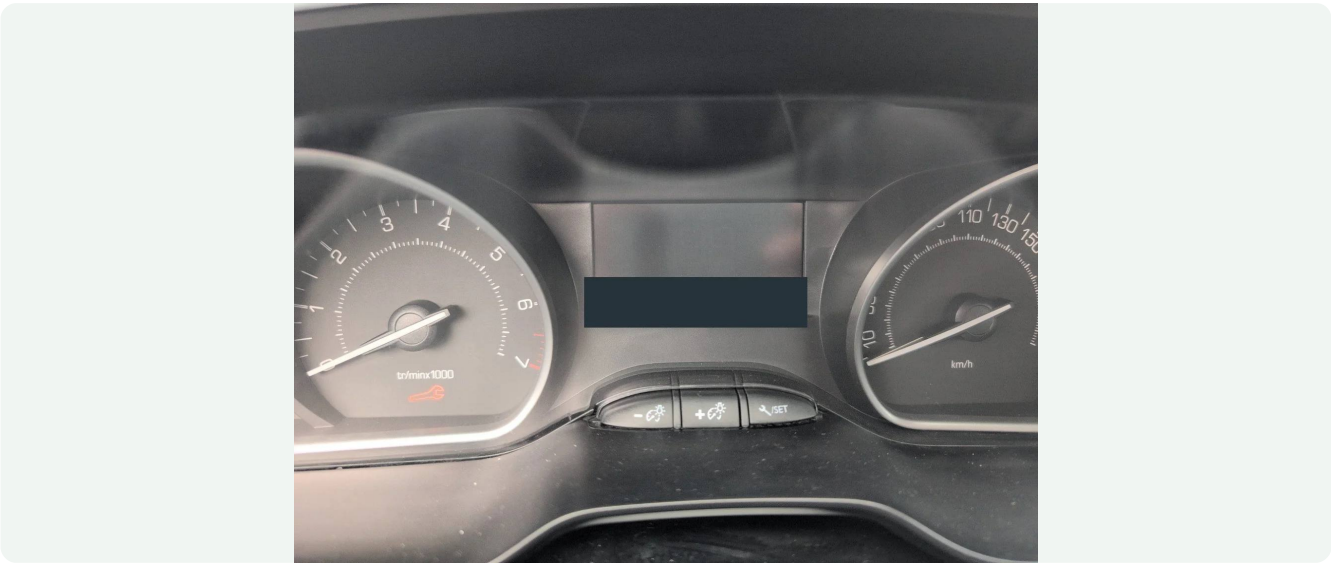
Photo 1 — Kilométrage relevé

Environ 121 000 km (valeur arrondie pour cet exemple).

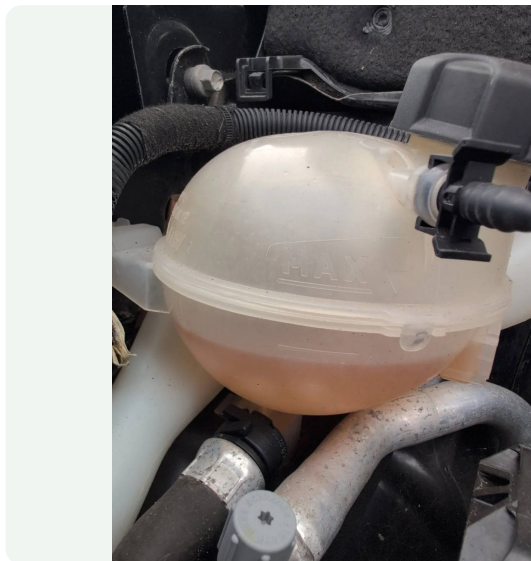
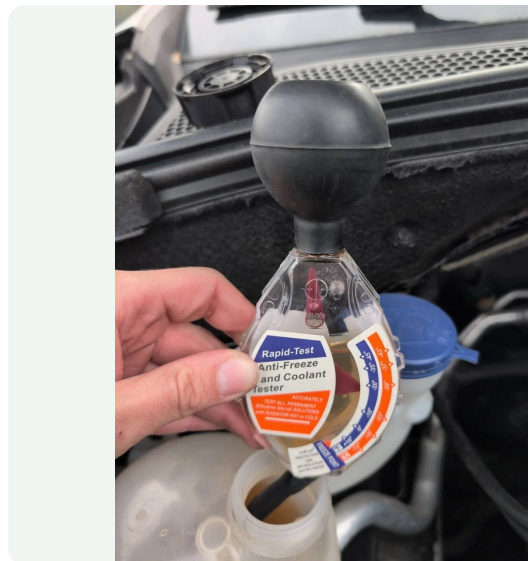
Liquide de refroidissement dilué et sous le niveau minimum.

Photo 3 — Liquide de refroidissement

Photo 4 — Liquide de refroidissement

Faire l'appoint avec du liquide non dilué.

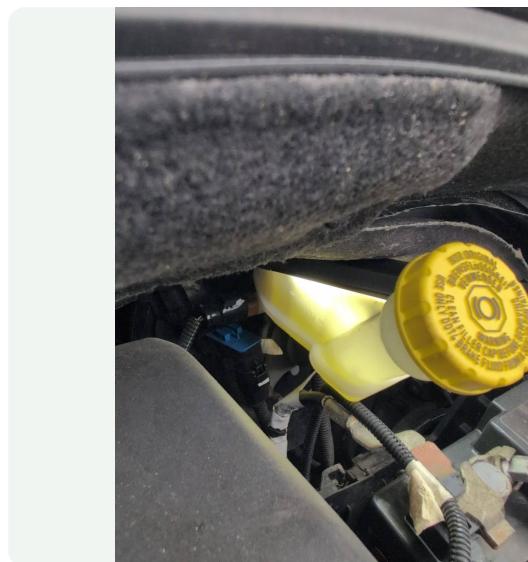
Qualité et taux d'humidité corrects.

Photo 5 — Liquide de frein

Photo 6 — Liquide de frein

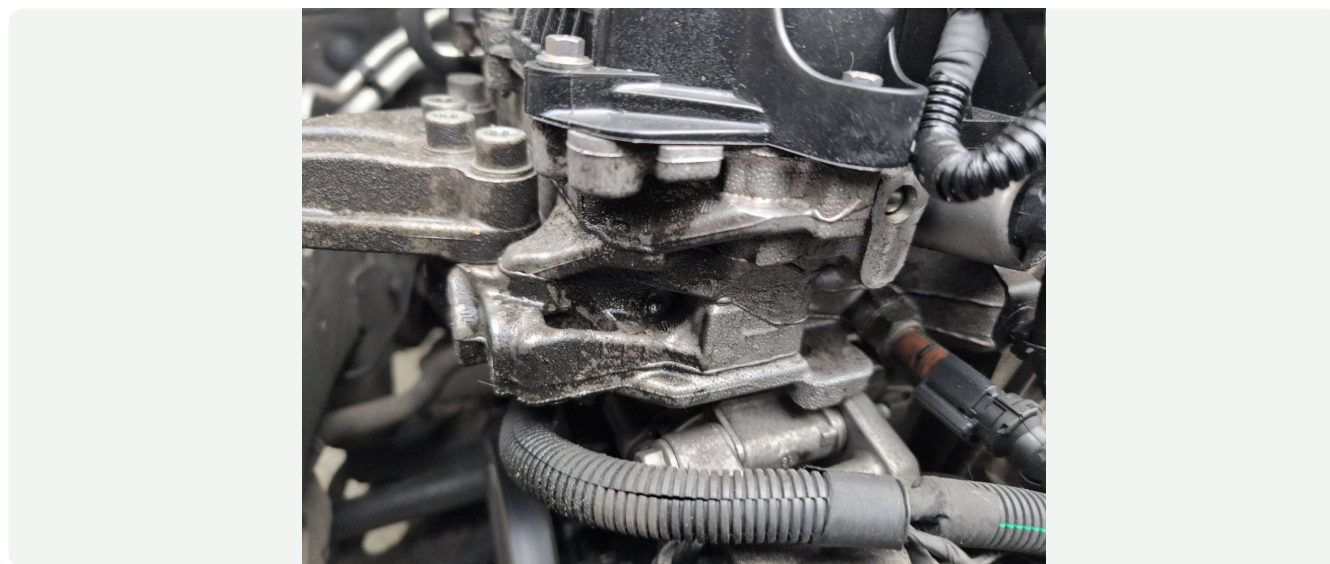
Présence de traces grasses sur le moteur.

Photo 9 — Fuites visibles

Fuite possible au joint de couvre-culasse ou à un joint moteur.

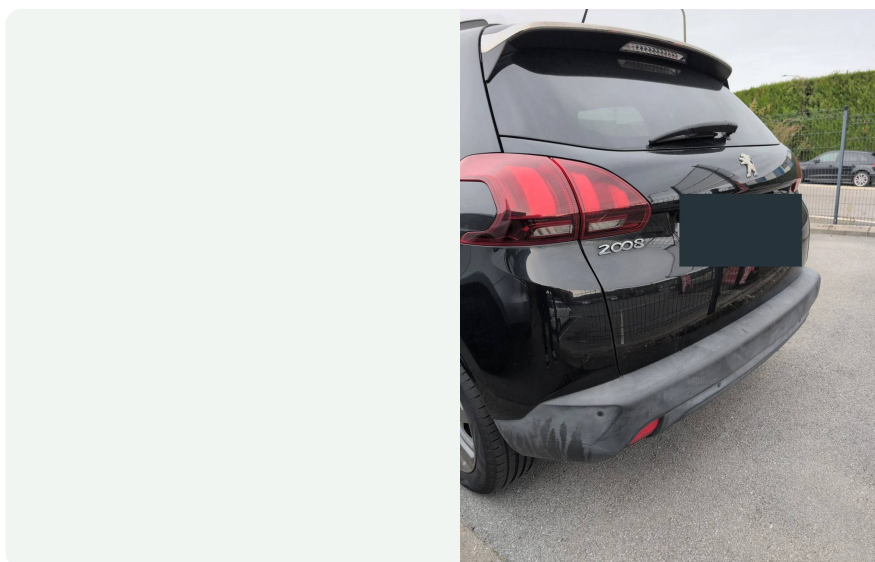
Pare-chocs décoloré.

Photo 11 — Pare-chocs arrière

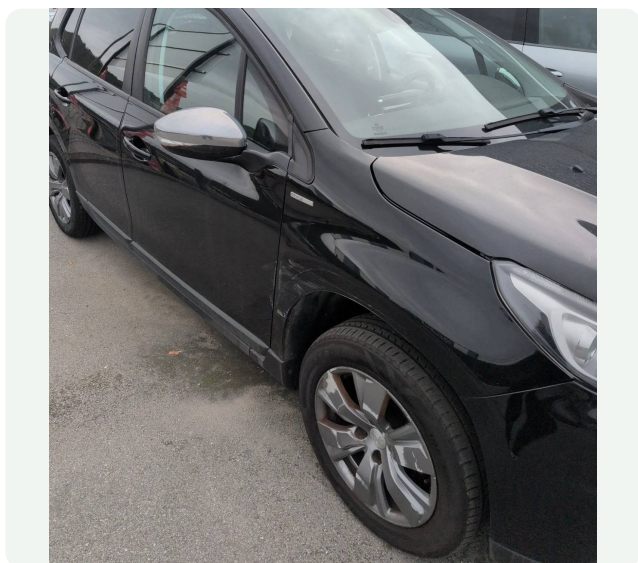
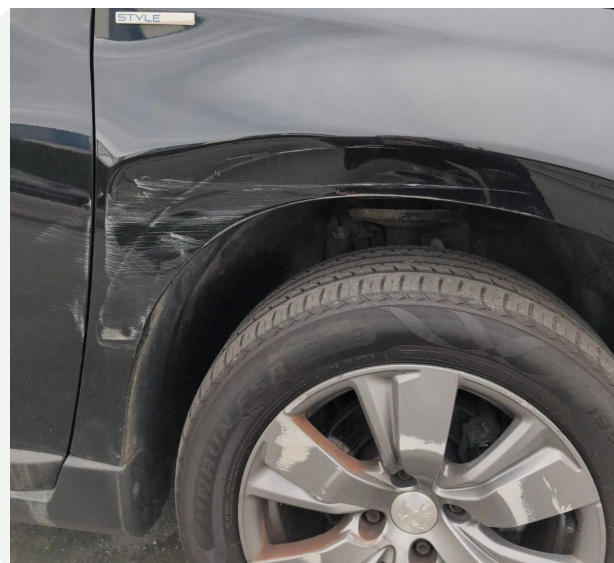
Rayures et enfoncement.

Photo 16 — Aile avant droite

Photo 17 — Aile avant droite

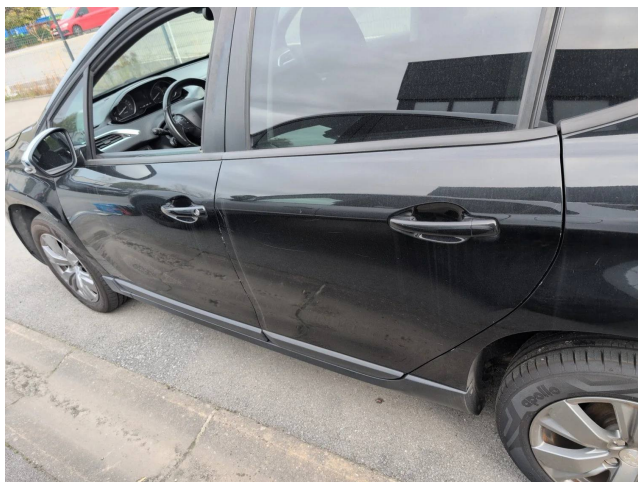
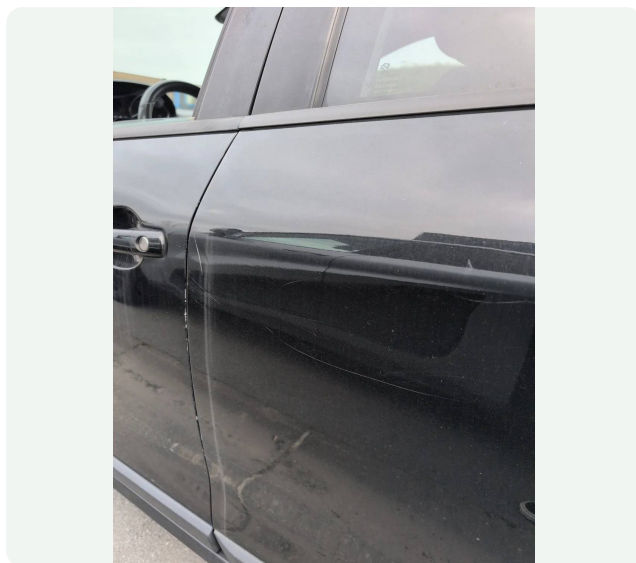
Quelques rayures.

Photo 21 — Portières gauche

Photo 22 — Portières gauche

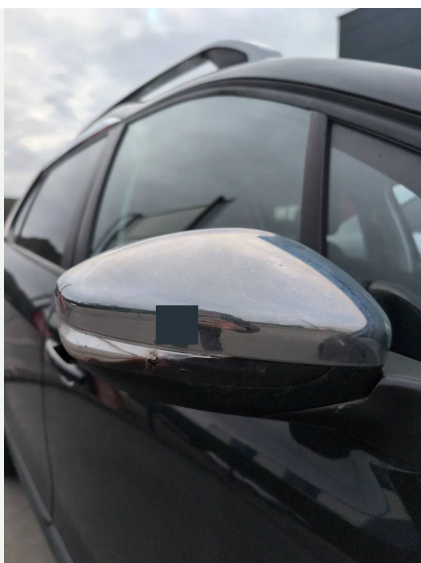
Vitre du répétiteur de clignotant cassée.

Photo 23 — Rétroviseur droit

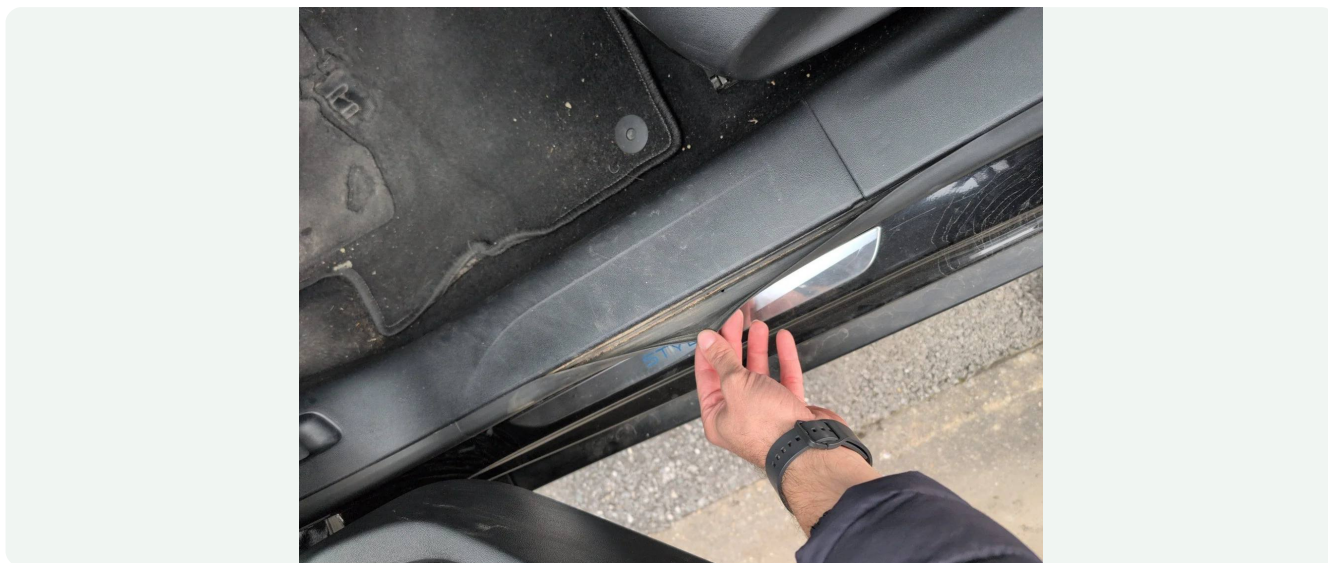
Déchirure du joint côté passager.

Photo 25 — Joints de carrosserie

Photo 26 — Joints de carrosserie

Photo 27 — Joints de carrosserie

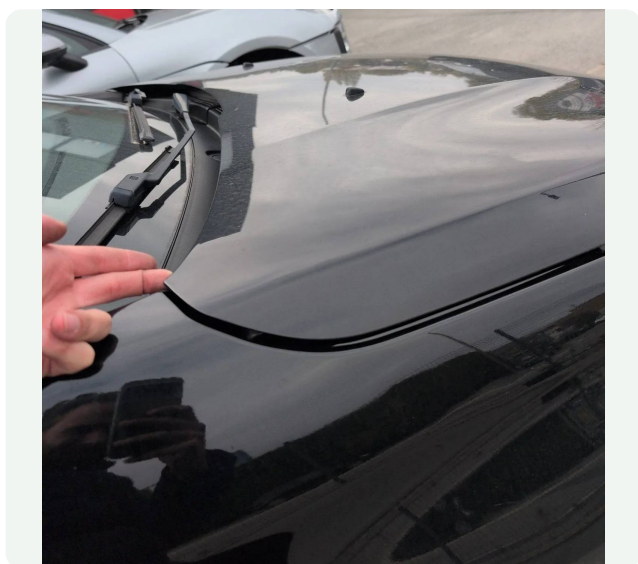
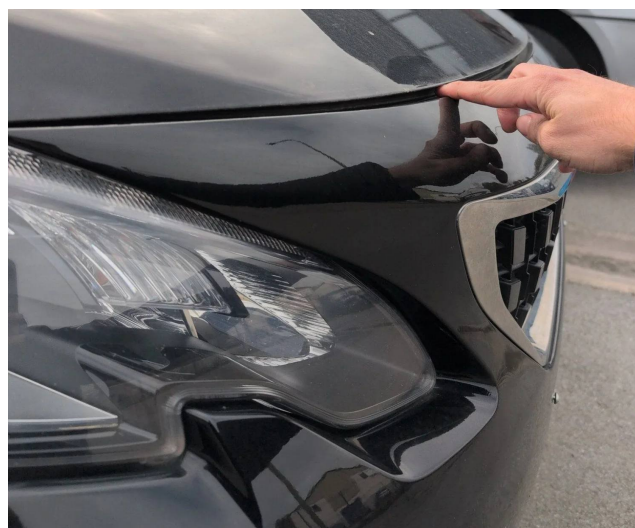
Le capot, les ailes et le pare-chocs avant sont mal alignés, ce qui laisse fortement penser à un choc.

Photo 28 — Alignement des panneaux

Photo 29 — Alignement des panneaux

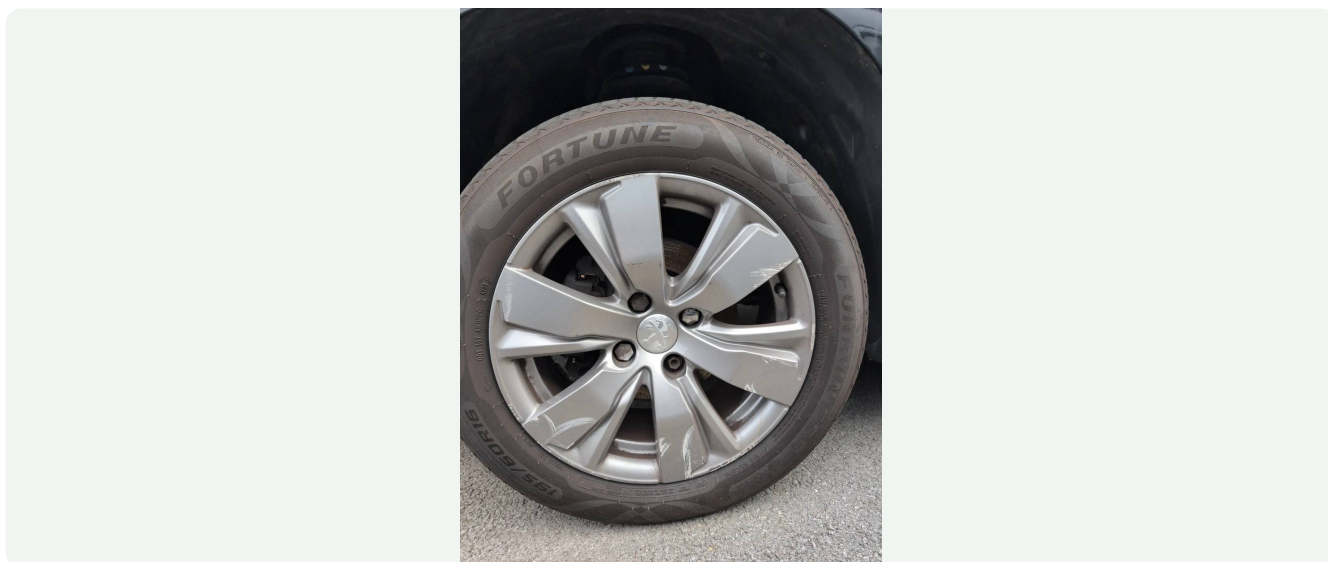
Quelques marques de choc.

Photo 34 — Jante avant gauche

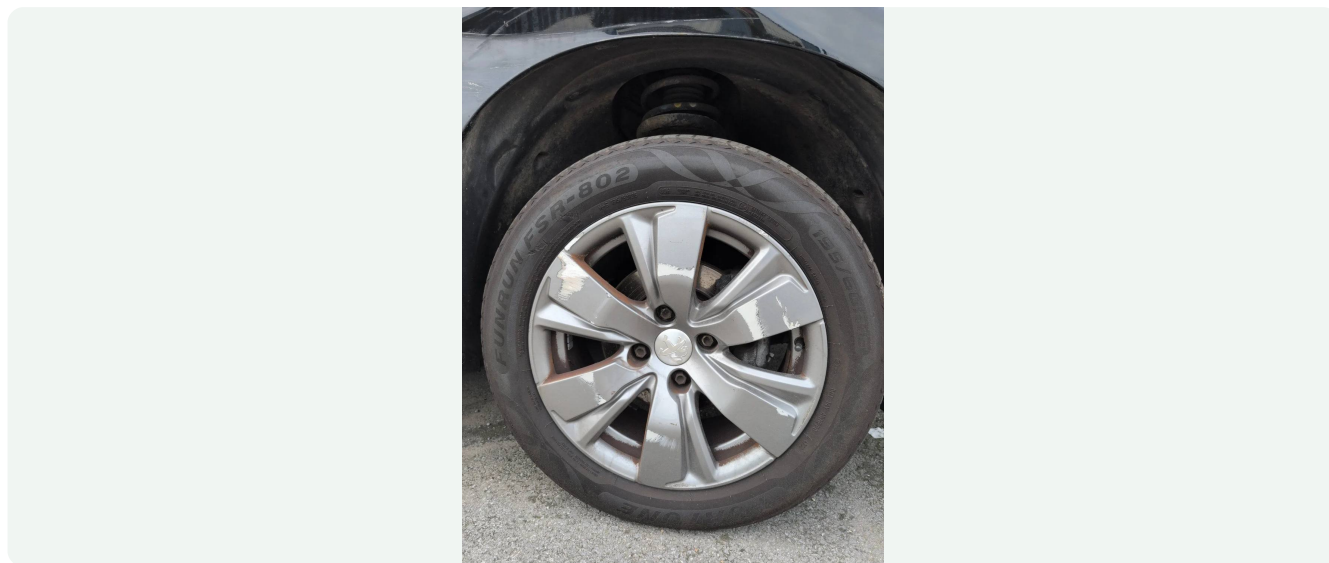
Jante fortement marquée.

Photo 35 — Jante avant droite

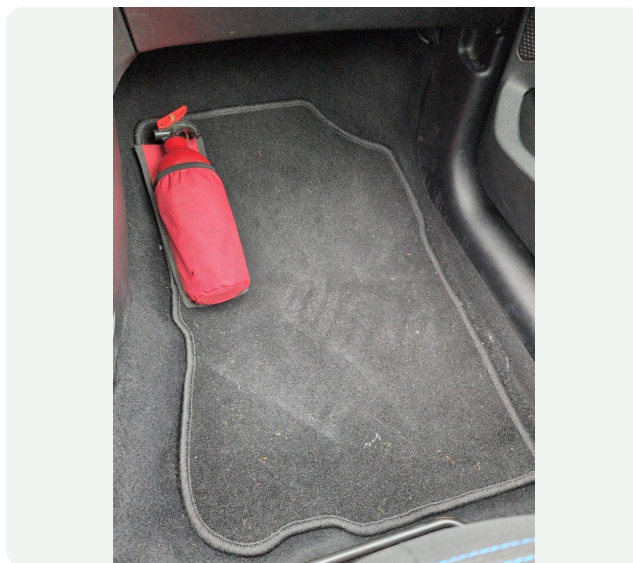
CONSTAT  
Tapis conducteur déchiré.

Photo 41 — Tapis et moquettes

Photo 42 — Tapis et moquettes
