## ONAFHANKELIJK INSPECTIERAPPORT

# Peugeot 2008

Ca. 121.000 km · Oktober 2026

Geïnspecteerd door Carvise · Nagekeken door Carvise

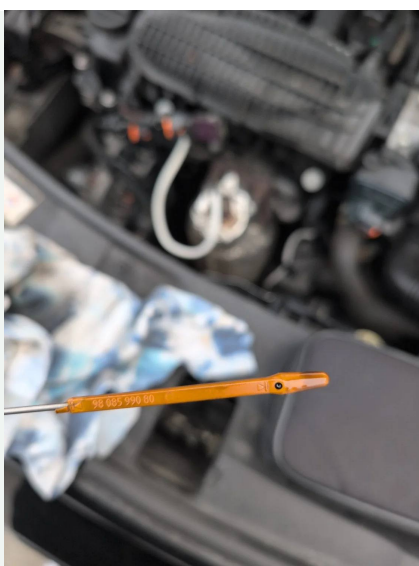
Foto 2 — Oliepeil motor

Oliepeil onder het minimum.

Onderhoud uitvoeren.

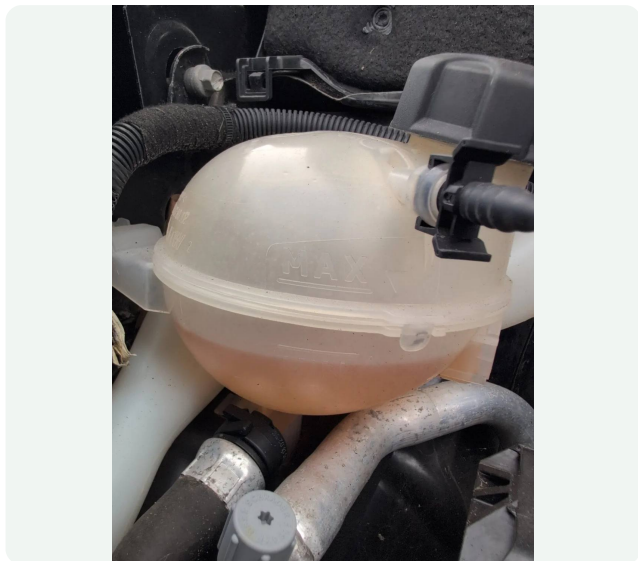
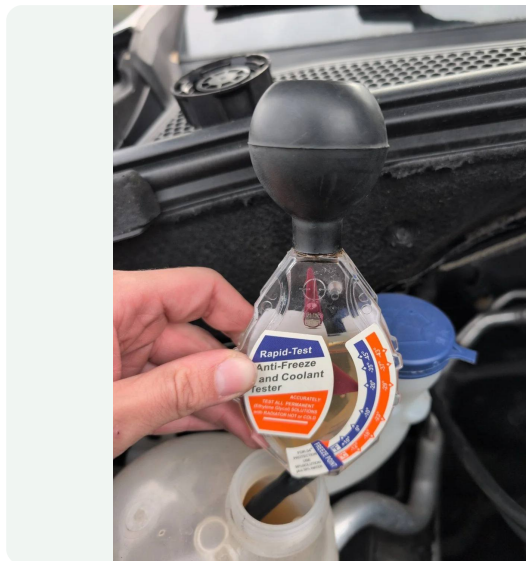
Koelvloeistof verdund en onder het minimumpeil.

Foto 3 — Koelvloeistof

Foto 4 — Koelvloeistof

Bijvullen met onverdunde vloeistof.

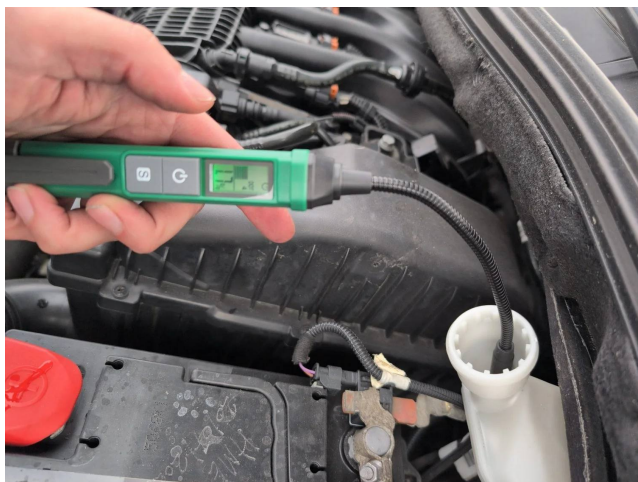
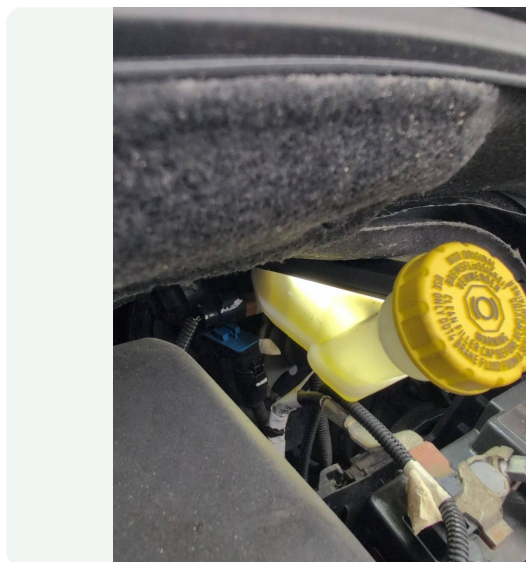
Kwaliteit en vochtgehalte in orde.

Foto 5 — Remvloeistof

Foto 6 — Remvloeistof

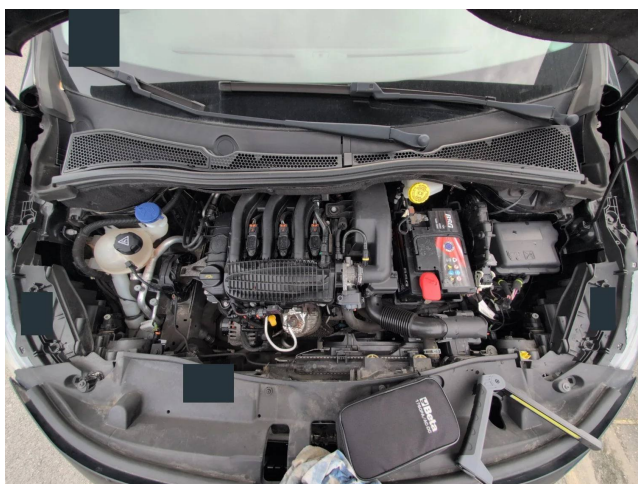
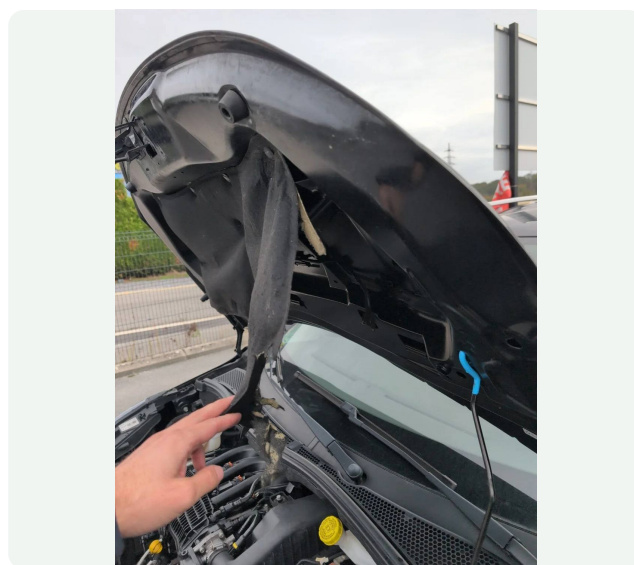
Foto 7 — Netheid motorruimte

Foto 8 — Netheid motorruimte

De bescherming correct bevestigen.

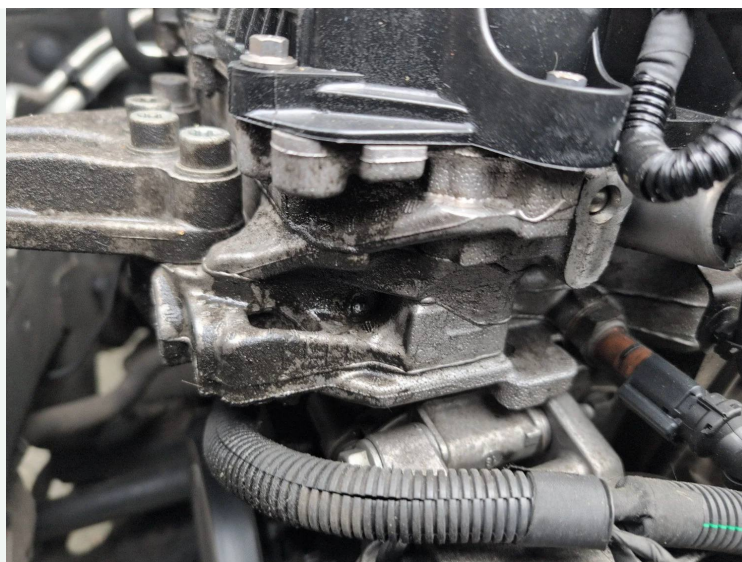
Foto 9 — Zichtbare lekken

Vettige sporen op de motor.

Mogelijk lek bij de kleppendekelepakking of een motorafdichting.

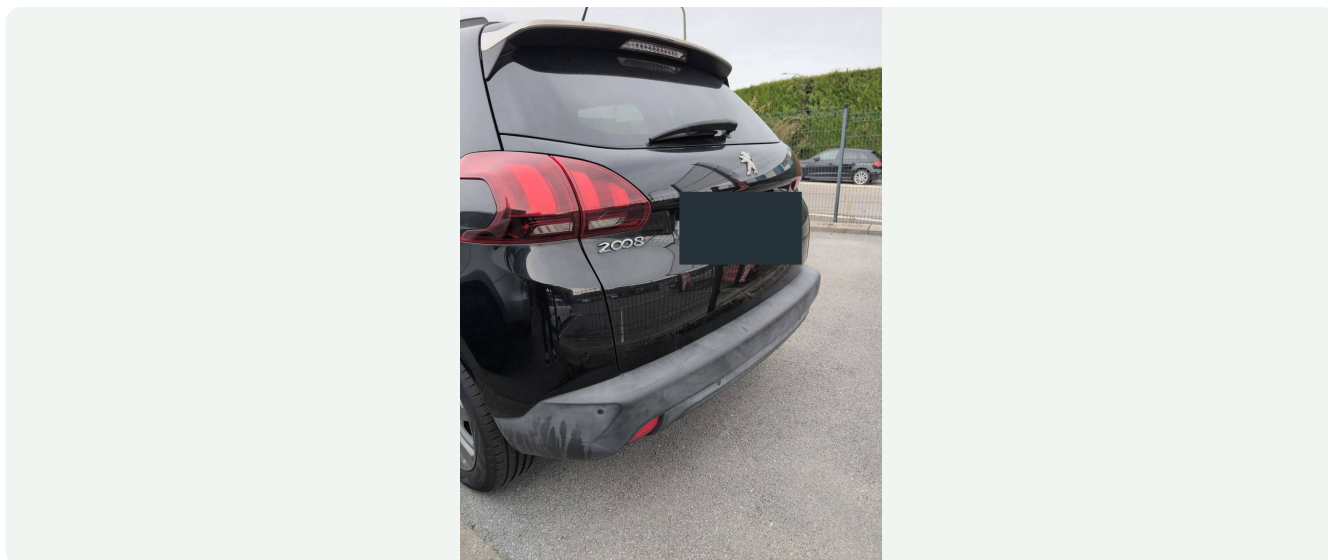
Foto 11 — Achterbumper

Verkleurde bumper.

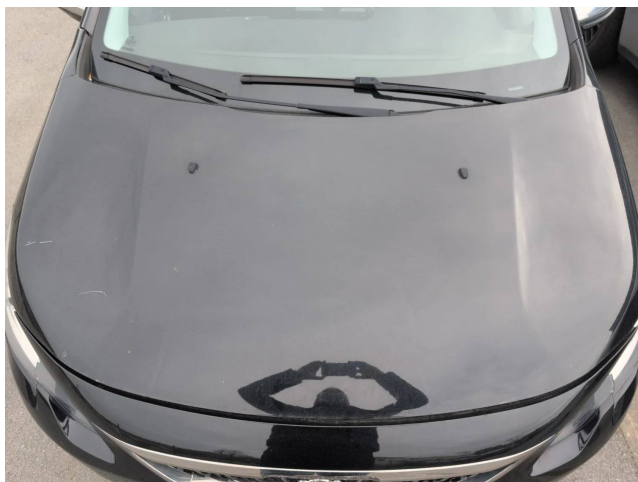
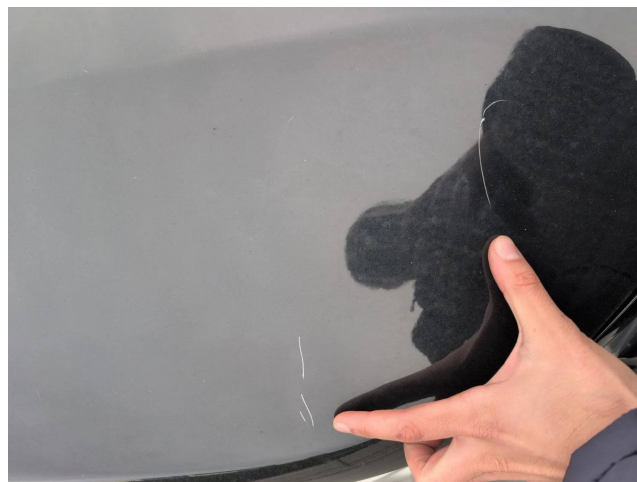
Zichtbare krassen waarbij verf en vernis zijn verwijderd.

Foto 12 — Motorkap

Foto 13 — Motorkap

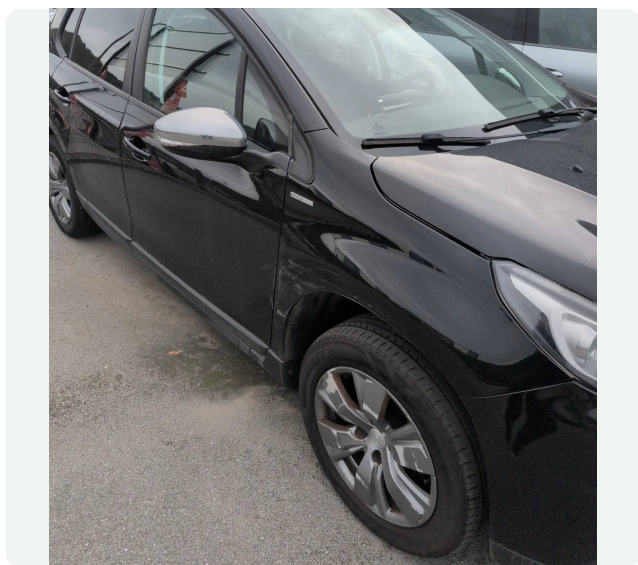
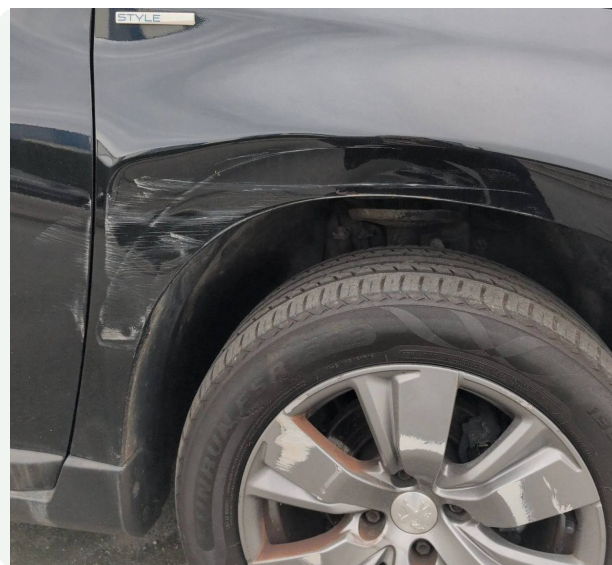
Krassen en een deuk.

Foto 16 — Rechter voorspatbord

Foto 17 — Rechter voorspatbord

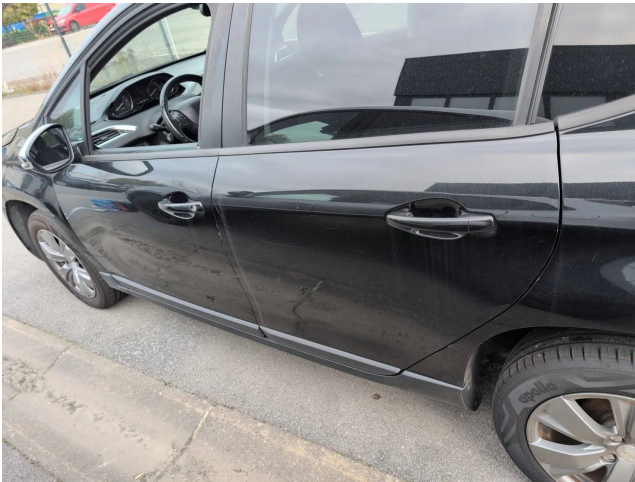
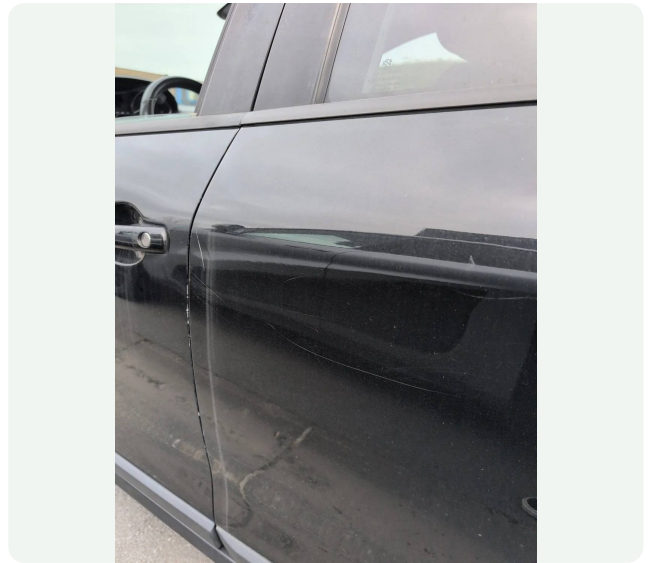
Enkele krassen.

Foto 21 — Linker portieren

Foto 22 — Linker portieren

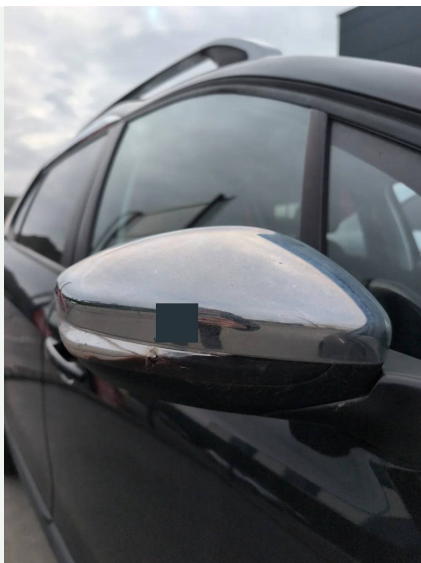
Foto 23 — Rechter buitenspiegel

Gebroken glas van de richtingaanwijzer.

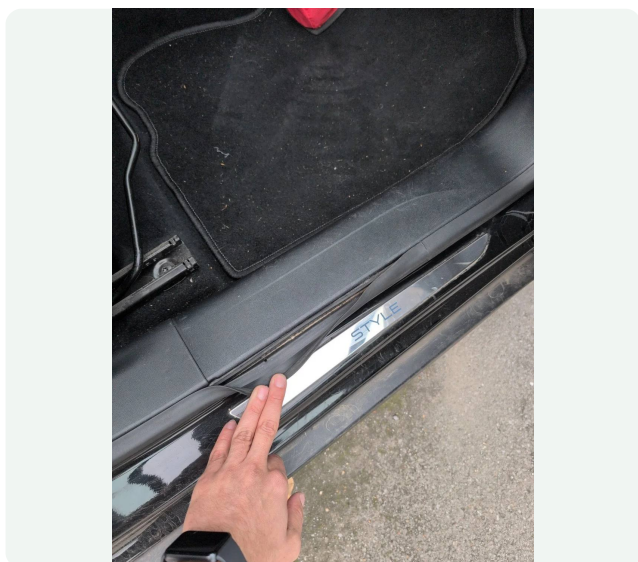
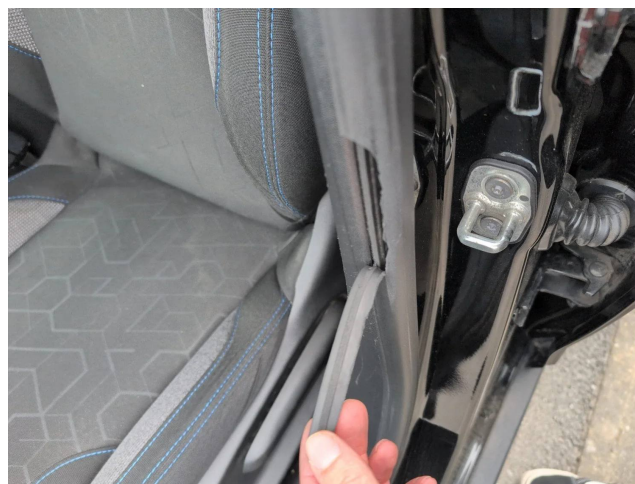
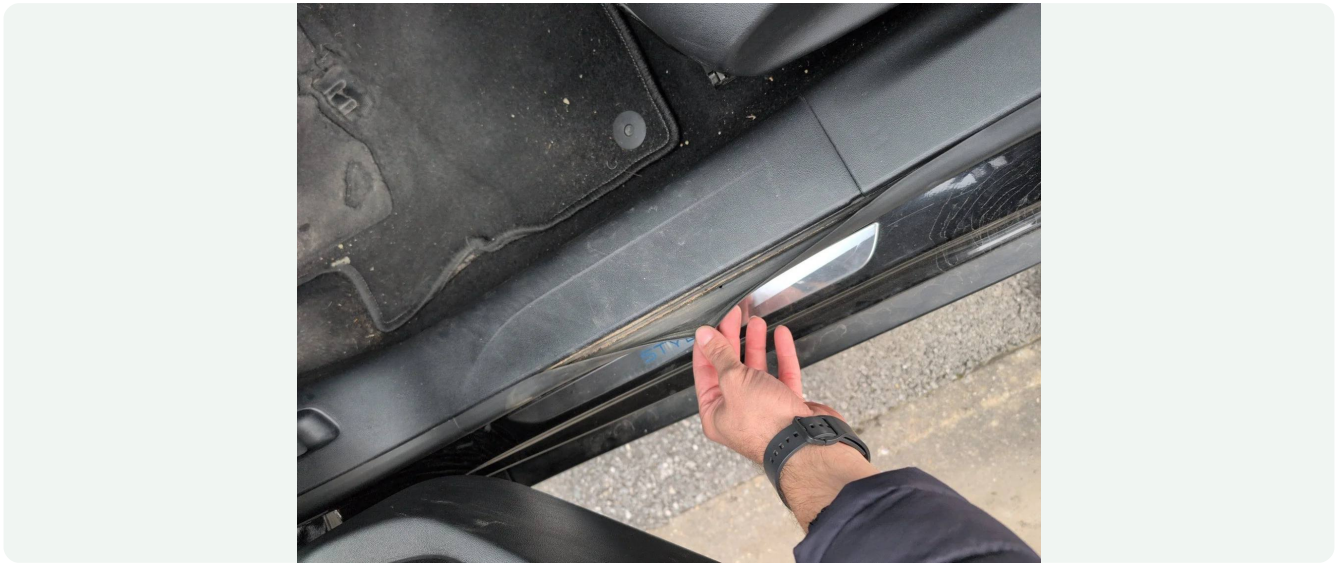
Gescheurde afdichting aan de passagierszijde.

Foto 25 — Carrosserierubbers

Foto 26 — Carrosserierubbers

Foto 27 — Carrosserierubbers

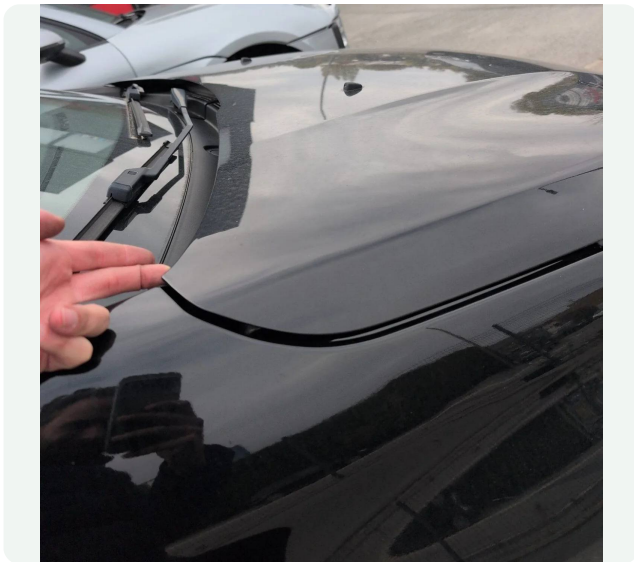
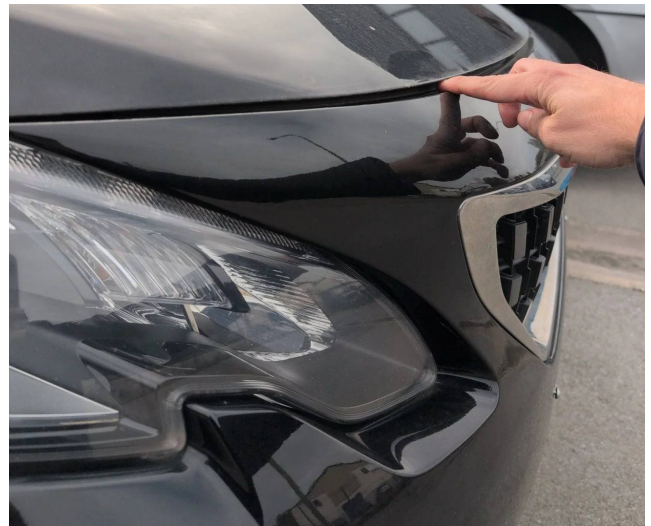
De motorkap, spatborden en voorbumper zijn niet goed uitgelijnd, wat sterk op een aanrijding wijst.

Foto 28 — Uitlijning panelen

Foto 29 — Uitlijning panelen

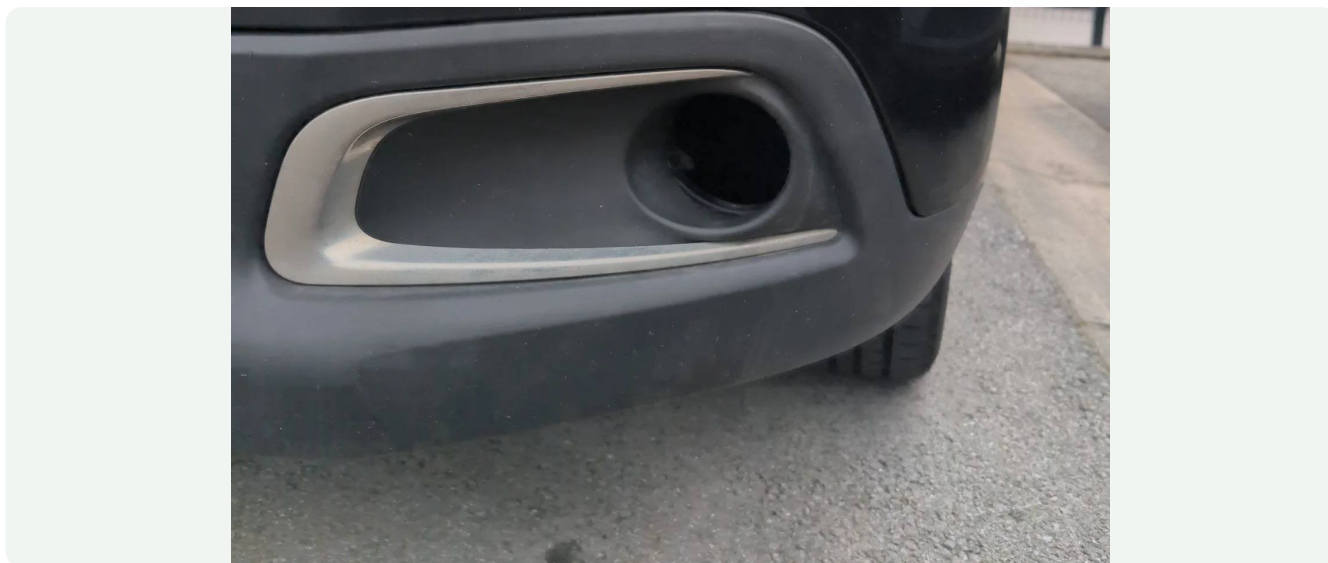
Foto 30 — Mistlampen

Het linker mistlicht ontbreekt.

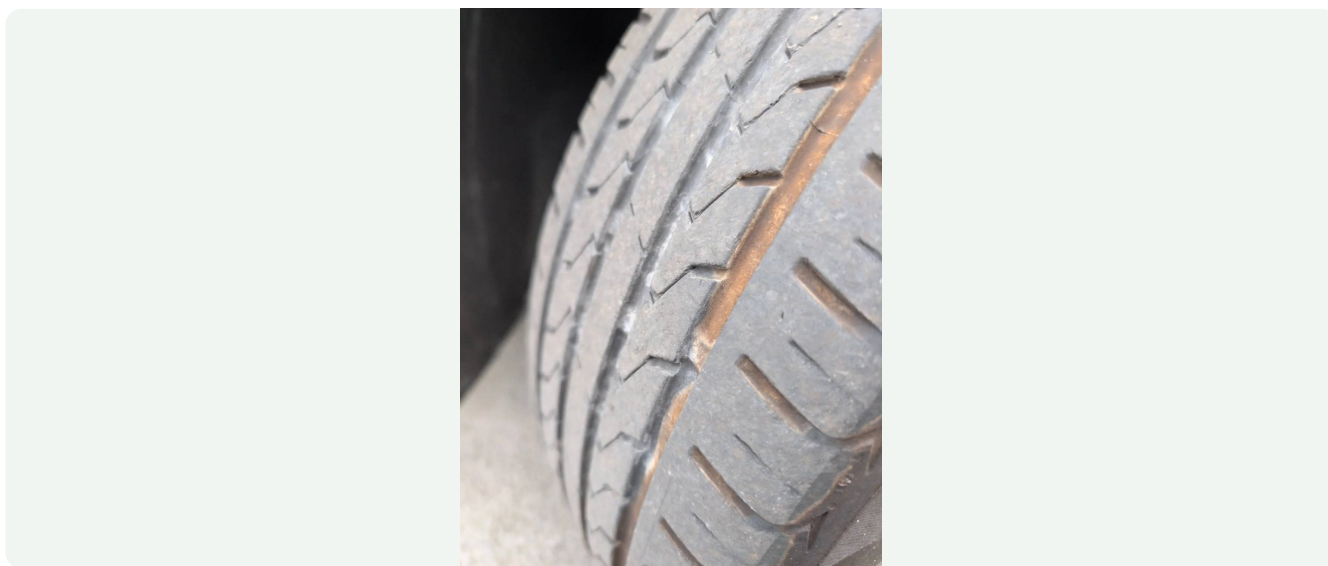
Foto 31 — Linker voorband

Resterende diepte geschat op 10%.

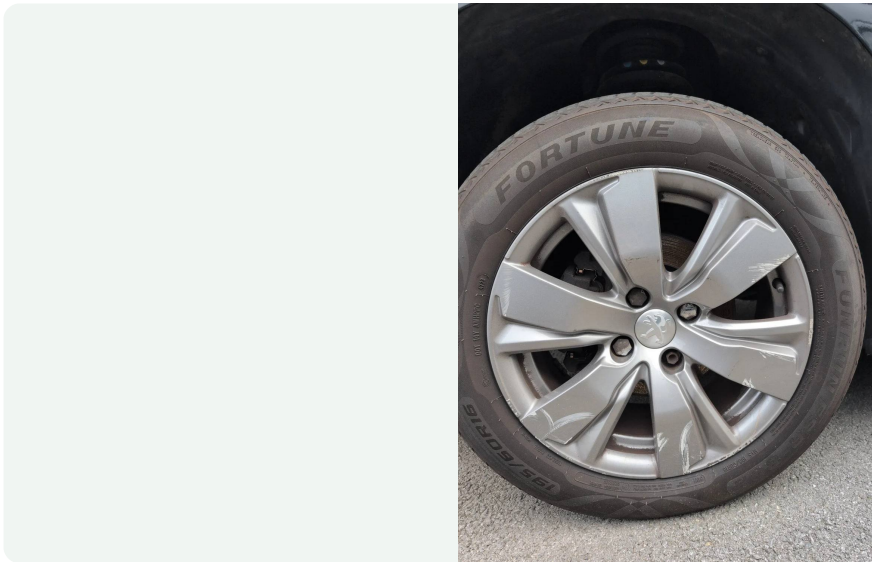
Foto 34 — Linker voorvelg

Enkele beschadigingen door stoten.

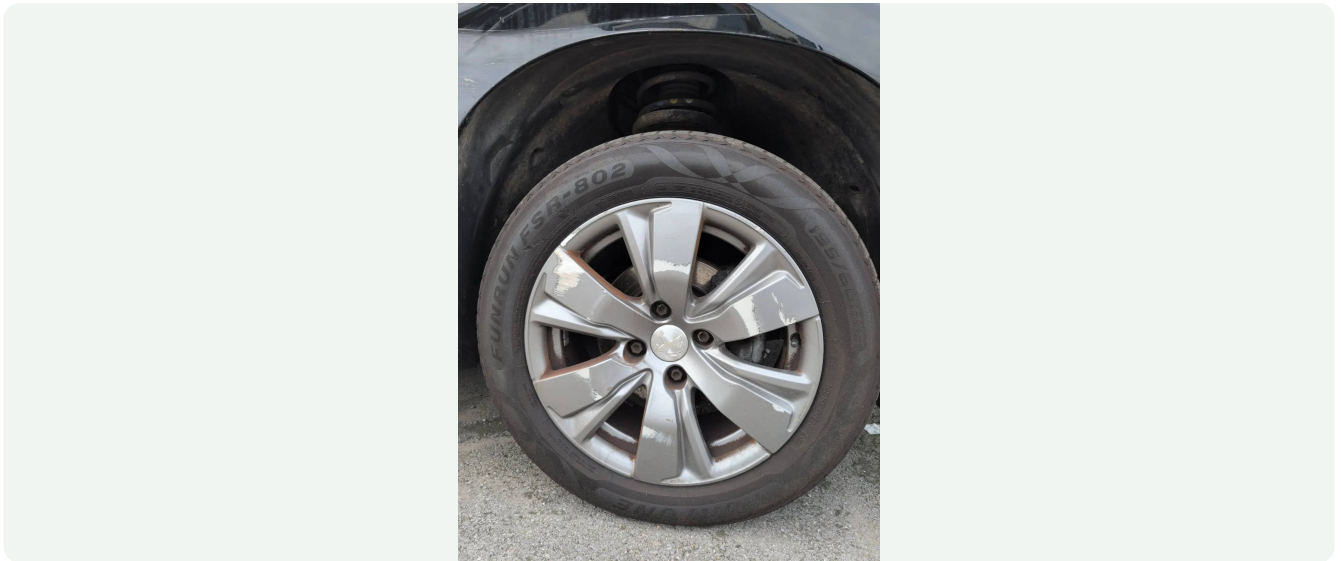
Foto 35 — Rechter voorvelg

Velg sterk beschadigd.

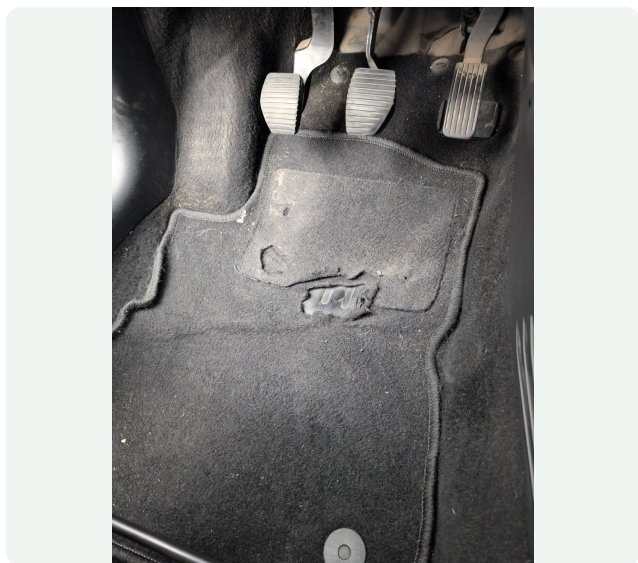
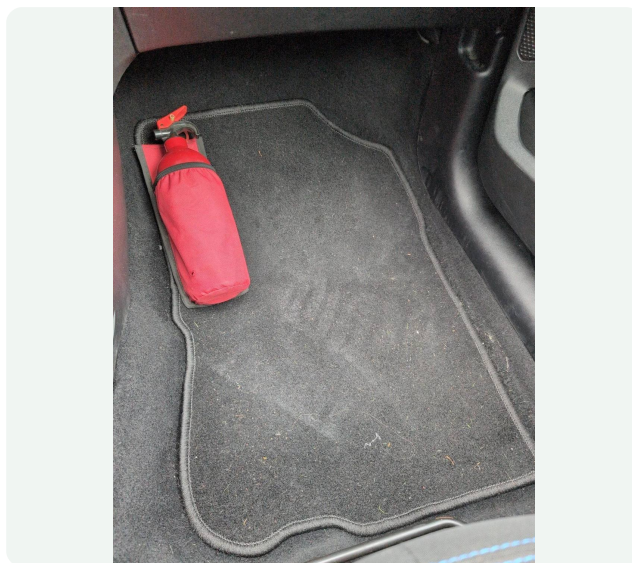
Gescheurde bestuurdersmat.

Foto 41 — Tapijten

Foto 42 — Tapijten

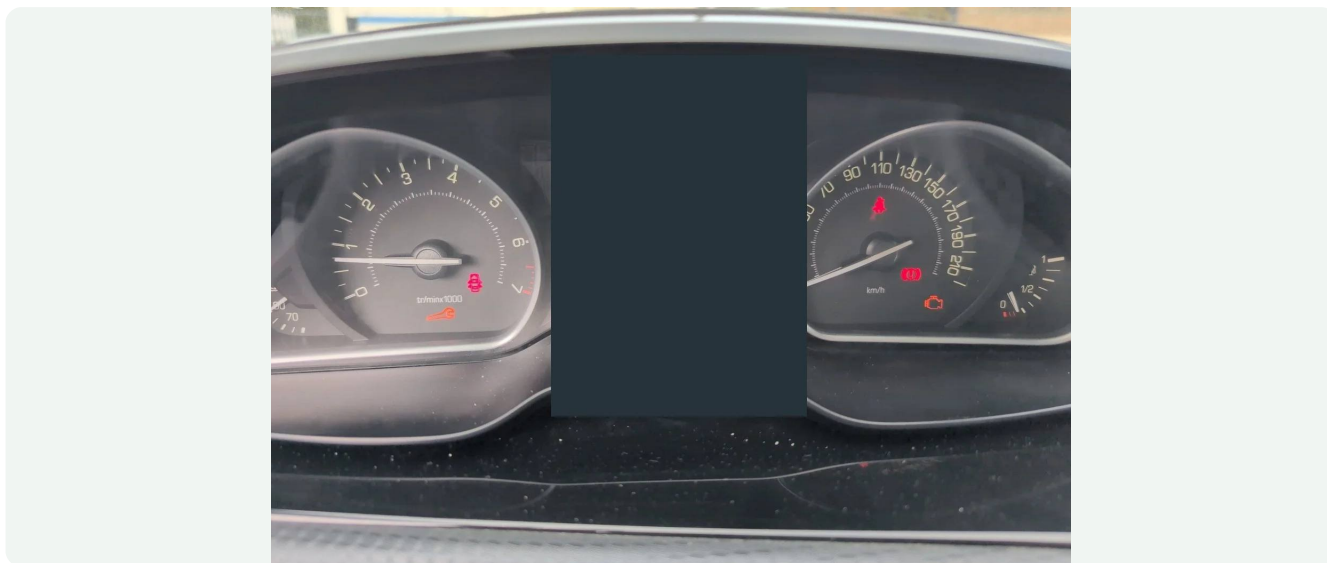
Foto 43 — Waarschuwinglampjes

Motor- en onderhoudswaarschuwinglampjes branden.

Raadpleeg de diagnose in het oorspronkelijke dossier. Deze bijlage is niet opgenomen in het openbare voorbeeld.
