## ONAFHANKELIJK INSPECTIERAPPORT

# Peugeot 2008

Ca. 121.000 km · Oktober 2026

Geïnspecteerd door Carvise · Nagekeken door Carvise

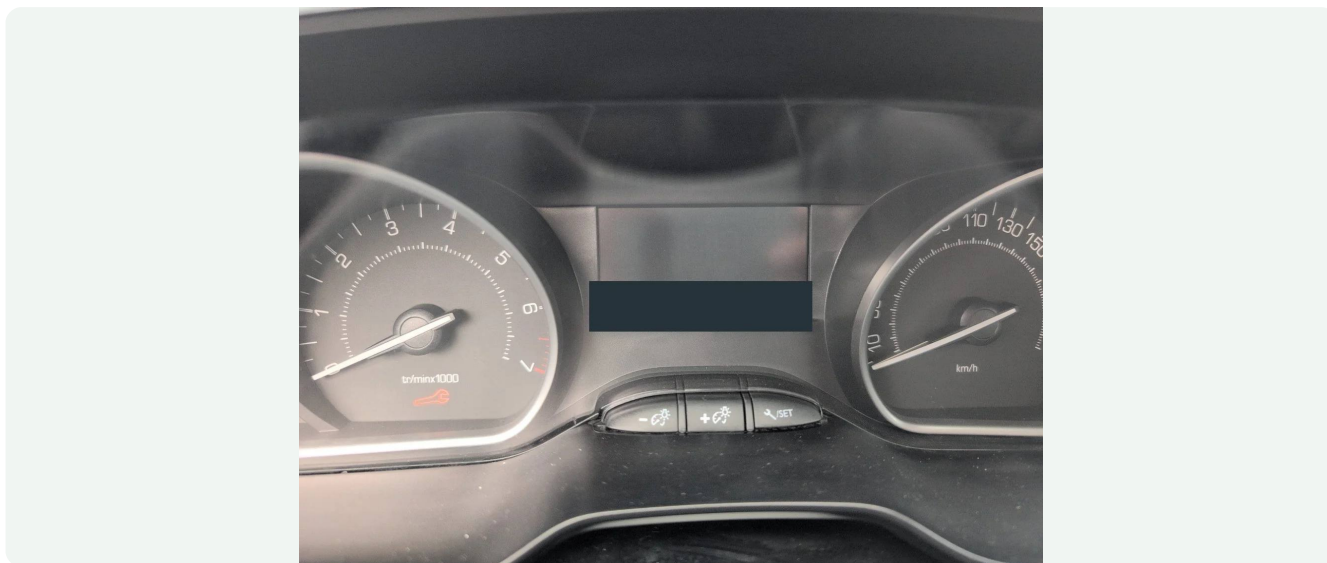
Foto 1 — Afgelezen kilometerstand

| Km coherent met onderhoudshistoriek | Gebrek vastgesteld |

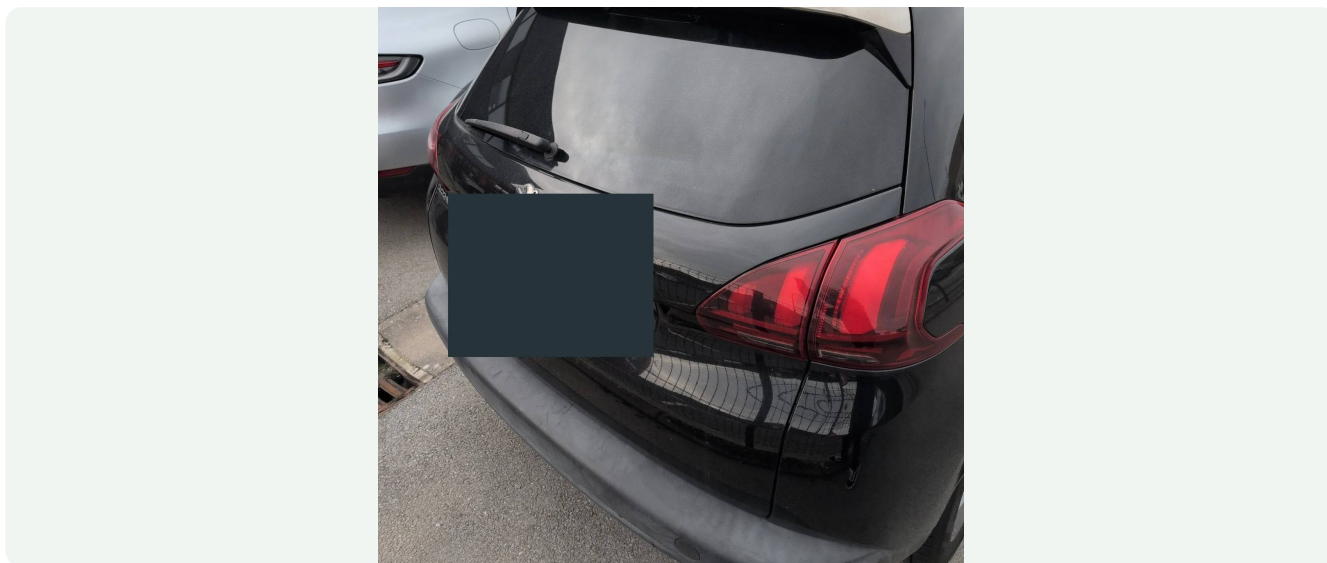
Foto 15 — Achterklep / koffer

Er is een herstellingsspoor zichtbaar op de achterklep. Op die plaats zijn geen sporen van ernstige schade vastgesteld.
